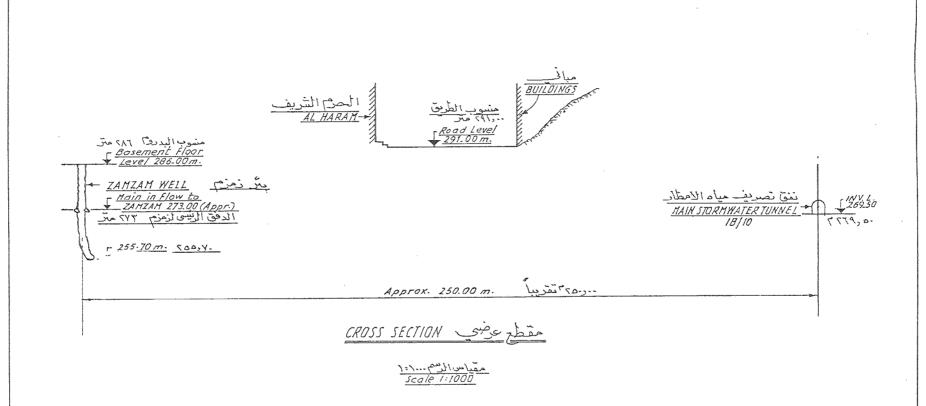
قطاع يبين منسوب بئر زمزم ومنسوب النفق الذي عمل لتصريف مياه الأمطار تحت جبل قبيس ومنسوب الطريق. (شـــكل رقم ٤)

وقد لوحظ بعد حفر النفق أن هناك نقصا في منسوب ماء زمزم ومن ثم أوقف العمل في تبطين النفق وشكلت عدة لجان متخصصة لدراسة الموضوع وضهان عودة المياه المغذية لبئر زمزم الى مجاريها الطبيعية ومنع وصول أي مياه ملوثة اليه.

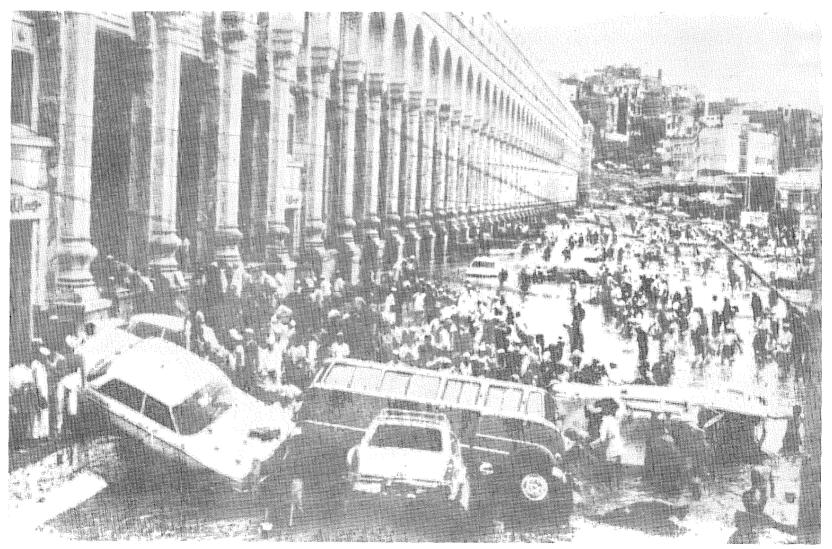
صورة توضح تراكم السيارات وانجرافها بعد هطول الأمطار وماتسببه من انسداد لمجارى تصريف الأمطار وقد أخذت في يوم ١٣٨٨/١١/٤

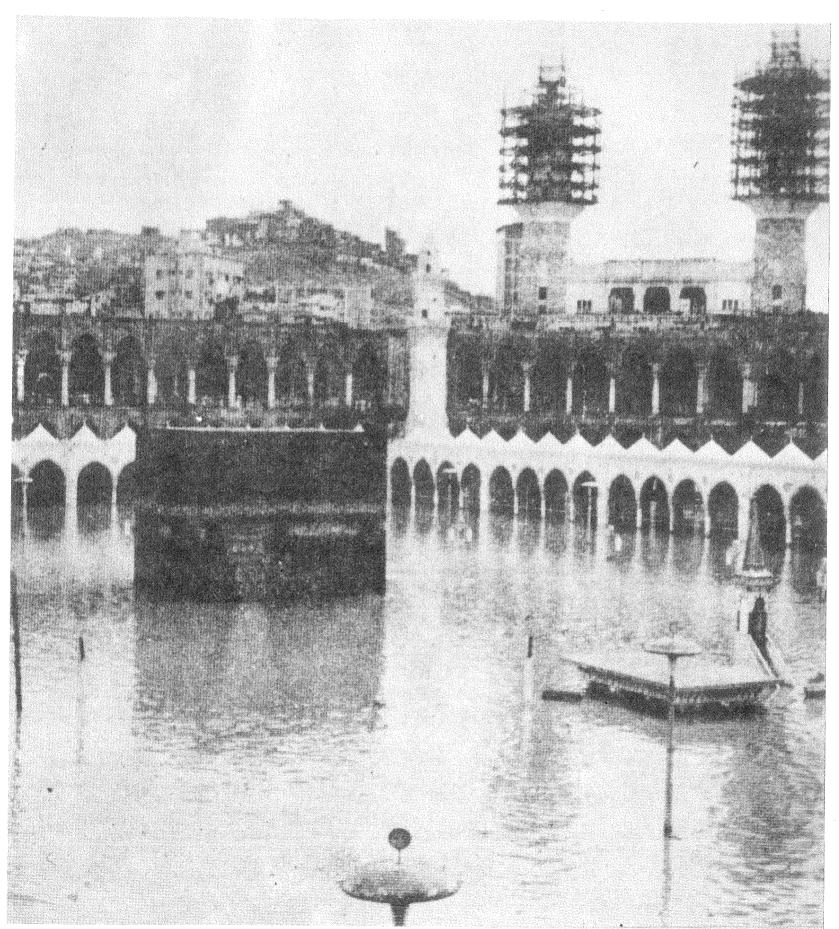
صورة توضح مستوى الماء داخل الحرم بعد انسداد مجرى تصريف الأمطار ودخول السيل إلى الحرم المكى وذلك في يوم ١٣٨٨/١١/٤

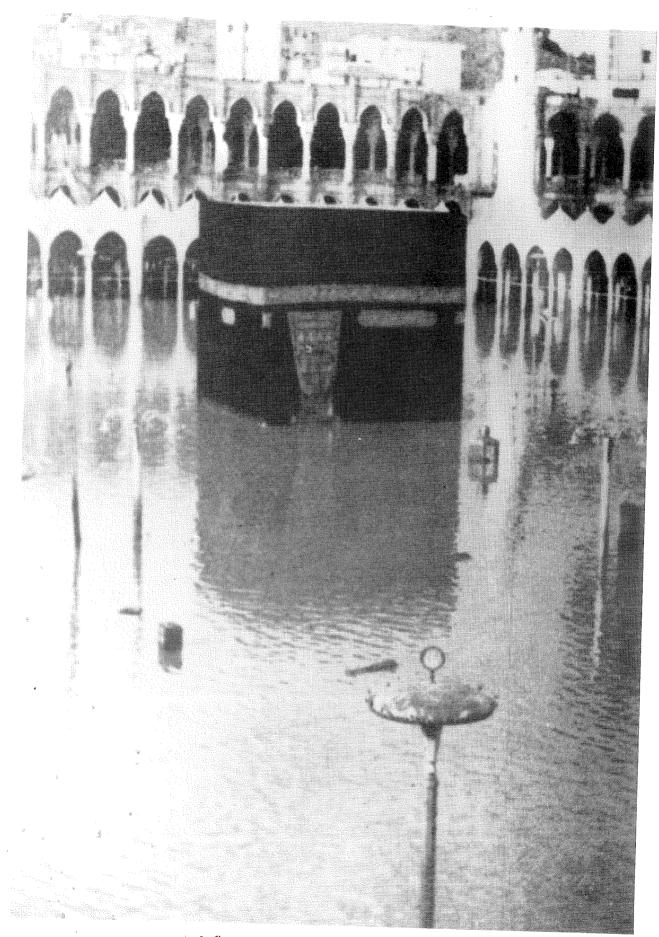
صورة توضح إرتفاع منسوب المياه الى مستوى باب الكعبة

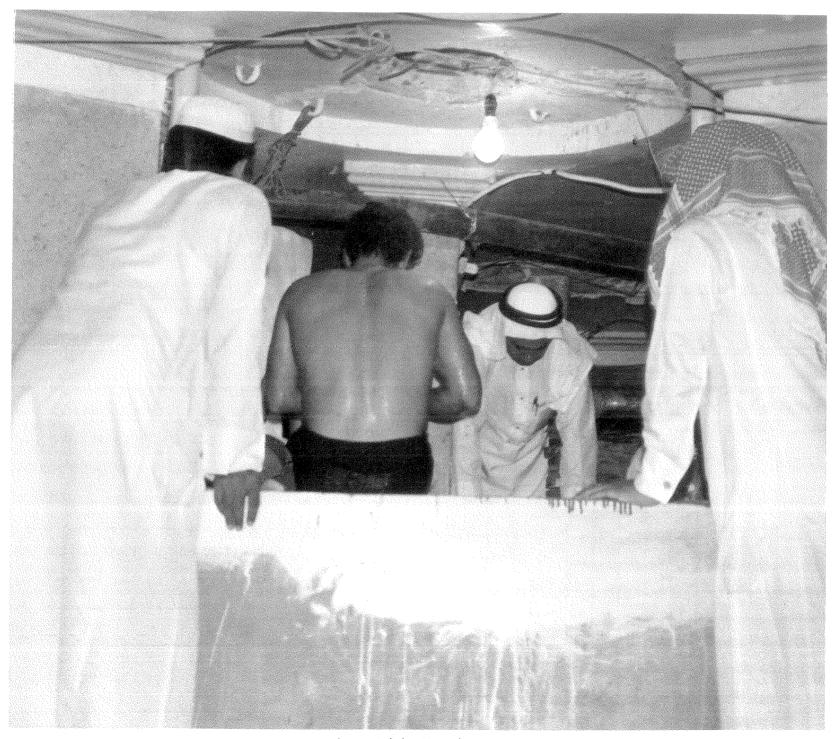
فوهة البئر وبداية نزول الغواص بداخله

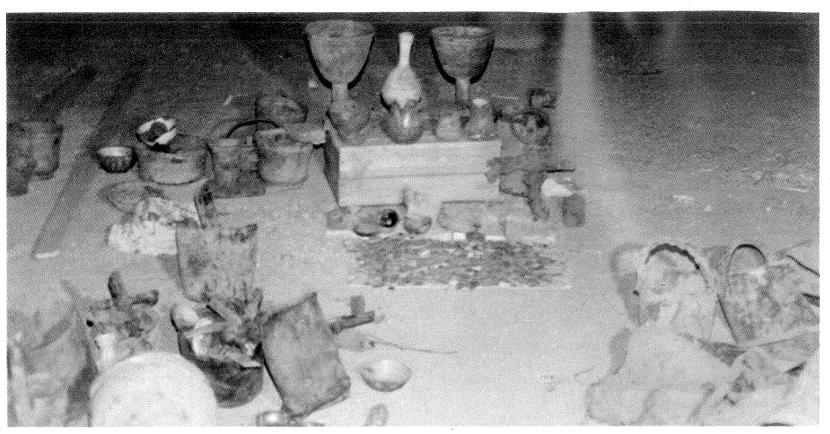
مجموعة من المخلفات بعد تجميعها

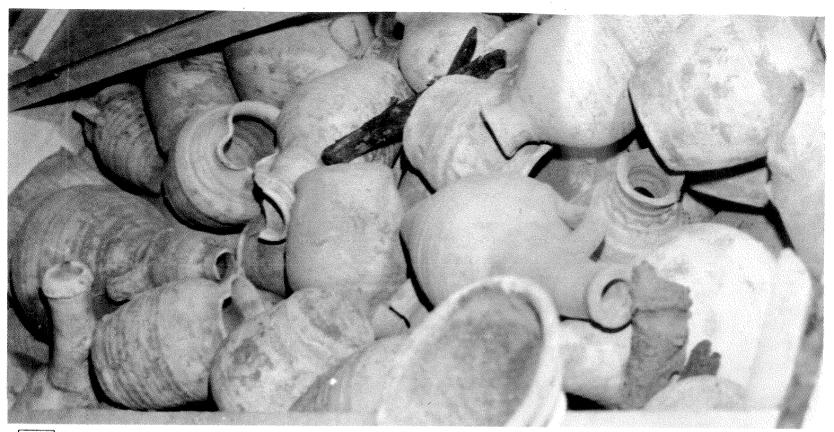
بعض الأواني الفخارية والأخشاب التي تم حفظها في داخل الصناديق الخشبية

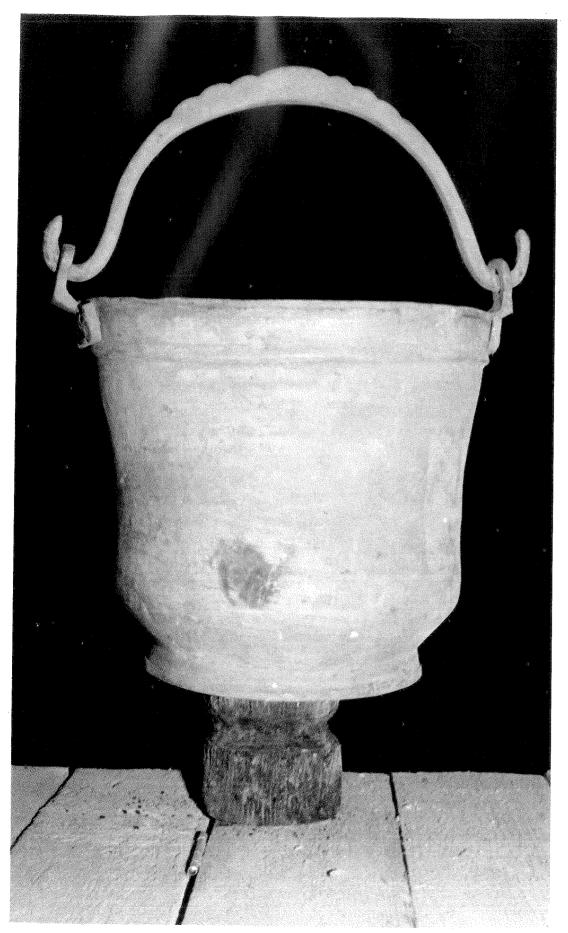
شربه من الفخار عليها بعض النقوش

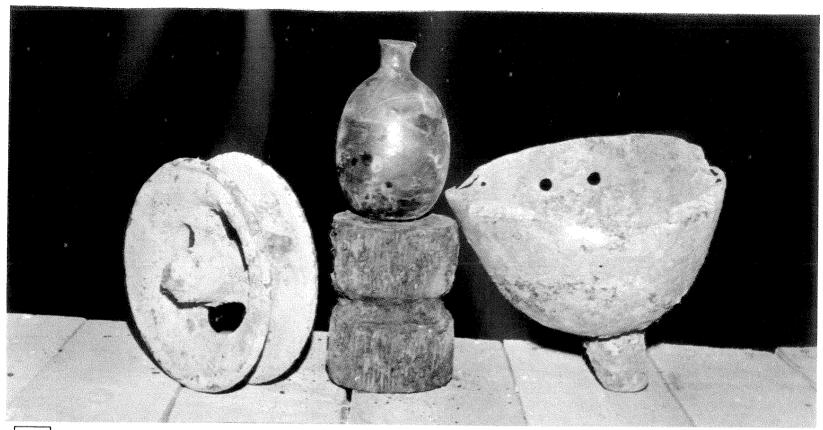
مجموعة من المخلفات

قمع لملأ القرب وبكرة خشبية وبكرة حديدية وزجاجة

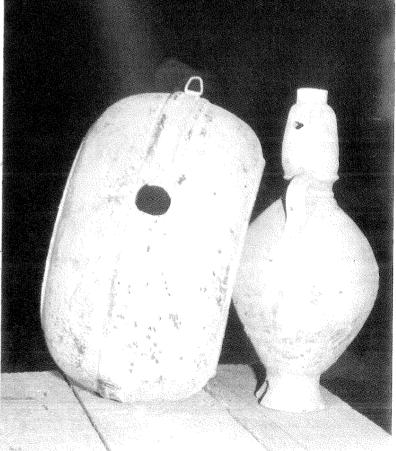
أواني غريبة الشكل لحمل ماء زمزم

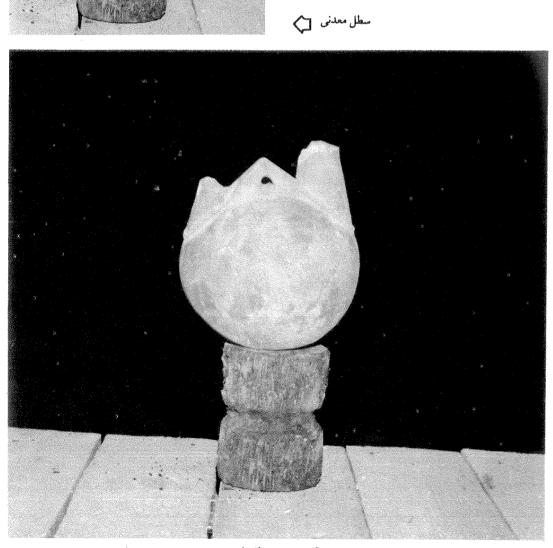
أنية غريبة من الفخار

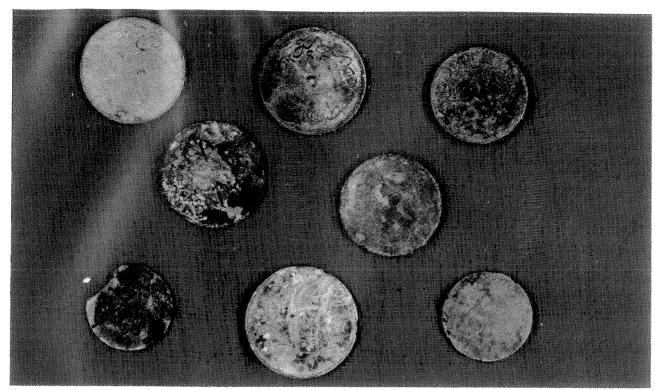
عملات قديمة تأكلت بفعل طول مدة بقائها

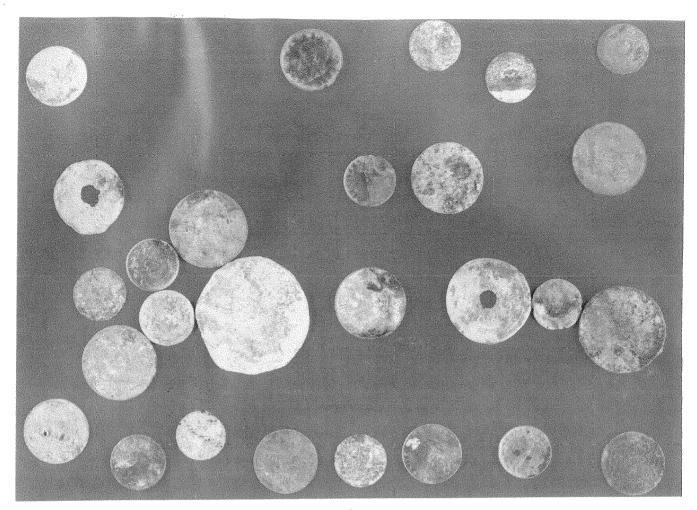
عملات مختلفة

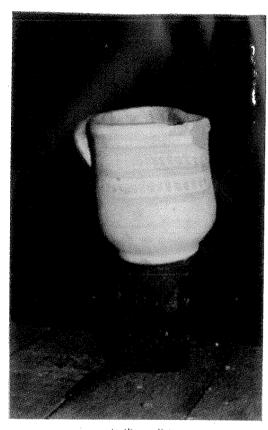
مغراف من الفخار

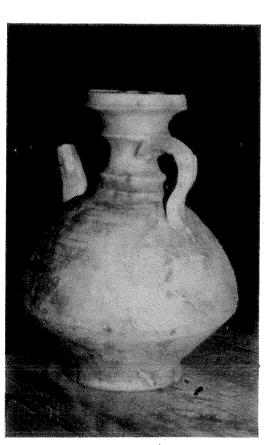
أبريق من الفخار

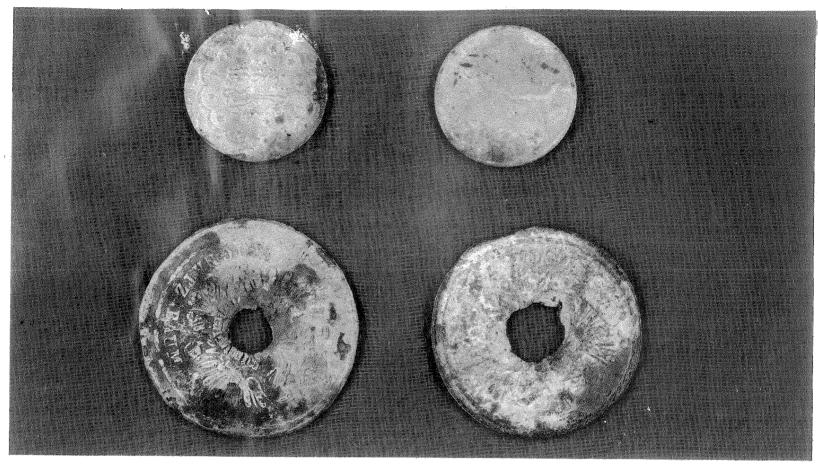
قطع معدنية

عملات معدنية قديمة

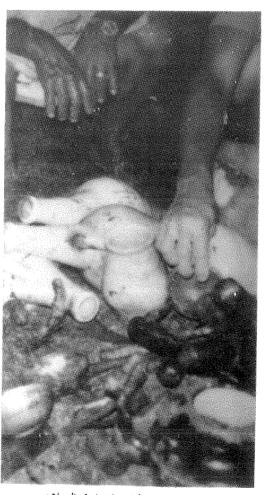
أثناء عملية فرز الأواني الفخارية والعملات

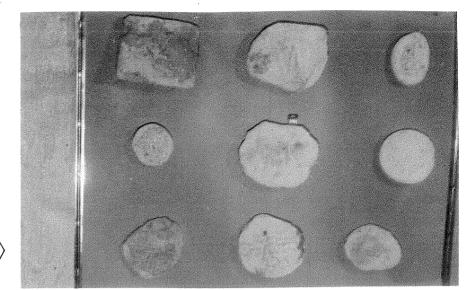
قطع رخامية مكتوب عليها أسهاء أصحابها

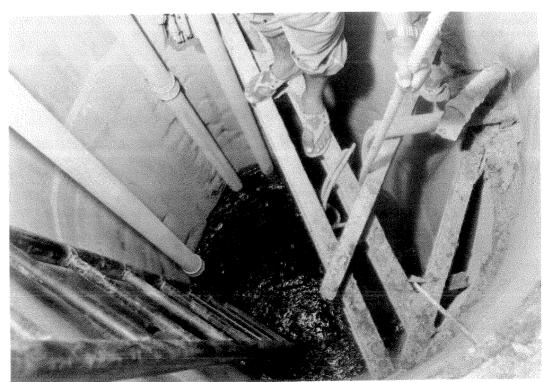
صورة البئر من الداخل بعد ازالة معدات الغطس

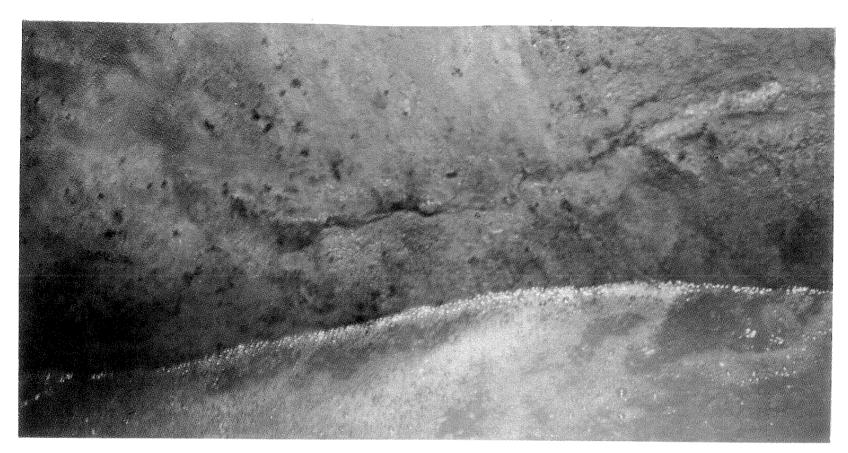
بداية عملية الضخ ويلاحظ الفاصل بين التليس القديم والجديد في داخل البثر

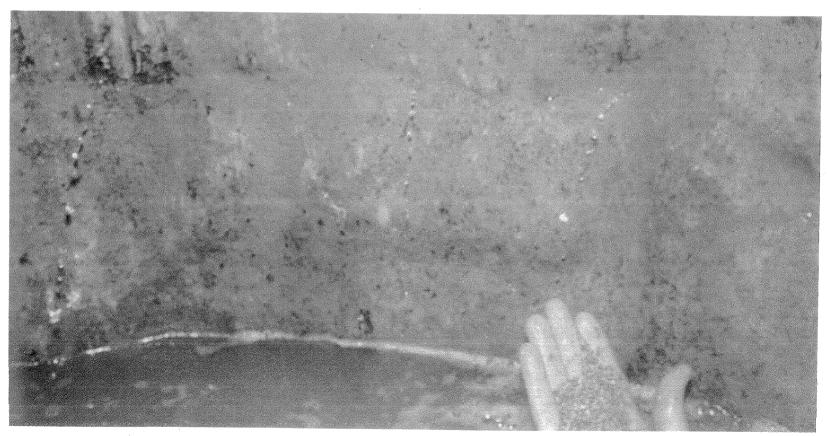
الغواص يرفع بيده البطحاء الموجودة في قاع البئر

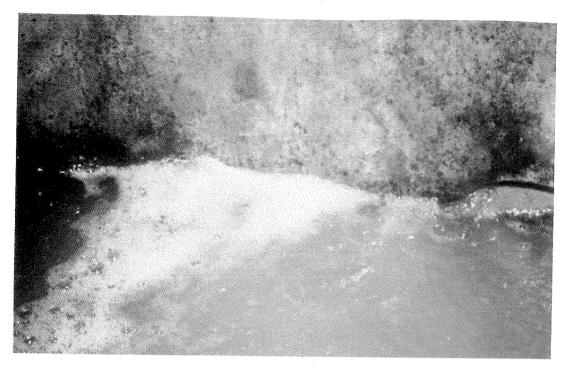
هاية التليس في البثر وبداية ظهور المنابع

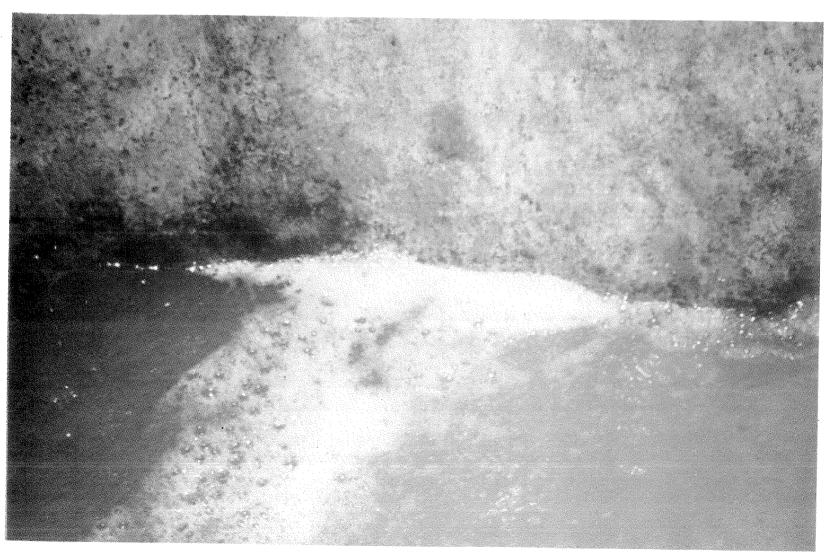
بداية ظهور منابع البئر مع استمرار الضخ

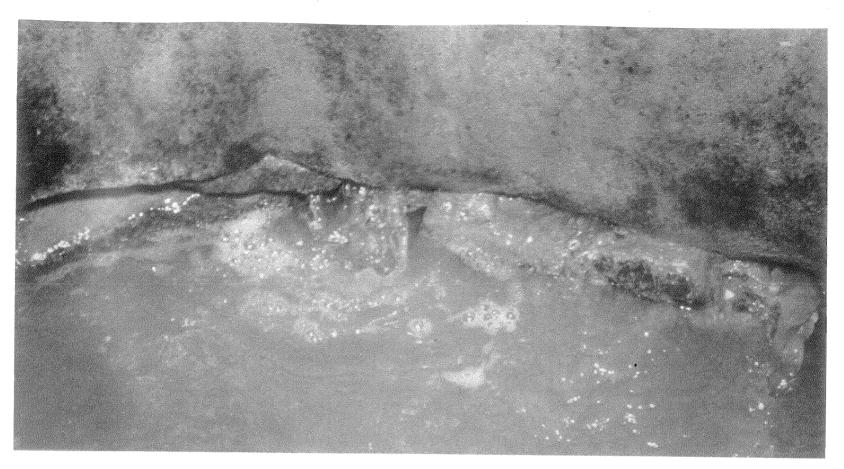
تكشف مصادر البئر وظهور المياه وهي تتدفق

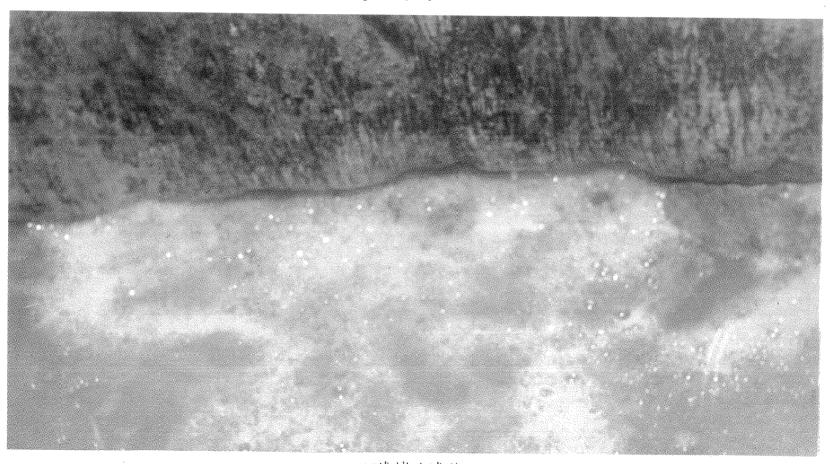
يلاحظ تدفق المياه الشديد

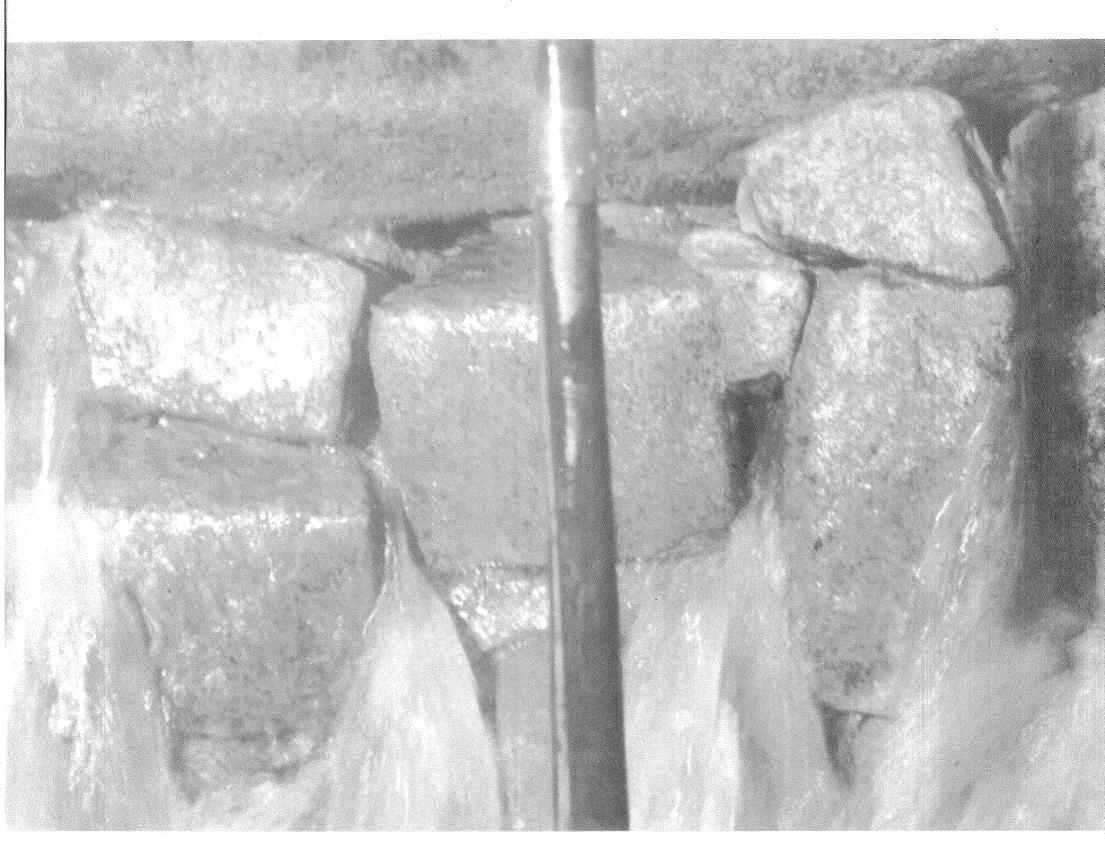
صورة واضحة تبين المباني الموجودة عند مصادر البئر.
